Ste CATHERINE

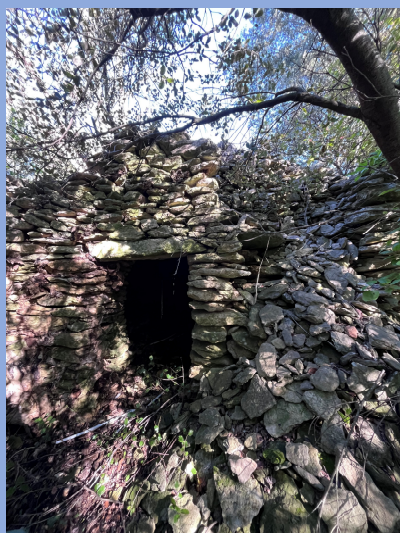
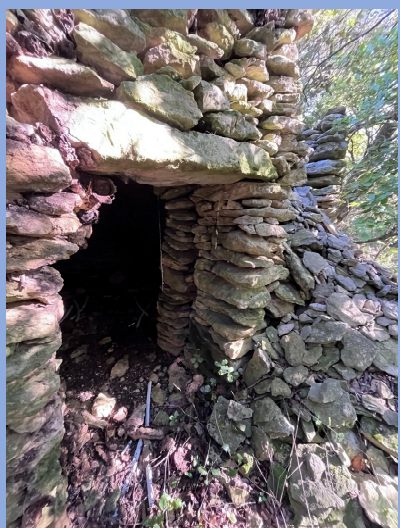
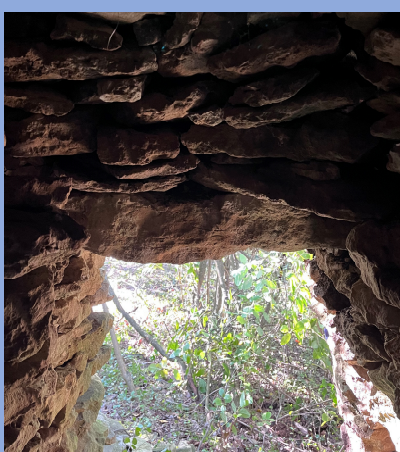
Les côtés est et ouest sont partiellement effondrés.

Beau linteau double La  
construction s'avère hétérogène, Plan extérieur : 3 m x 3 m Forme quadrangulaire.

Jambage gauche dédoublé et chaînage de grosse pierres des 2 côtés.

Linteau imposant de 1,05 m de long

**ETAT SANITAIRE** : Très mauvais état, Les parois de l'intrados sont fragilisées, le jour passe à travers.

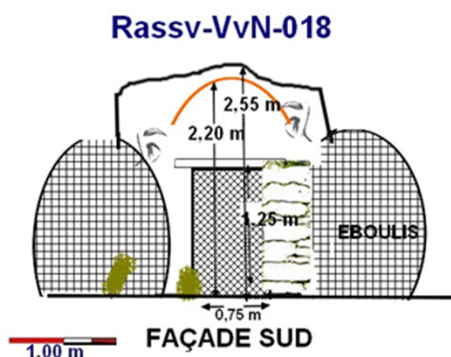
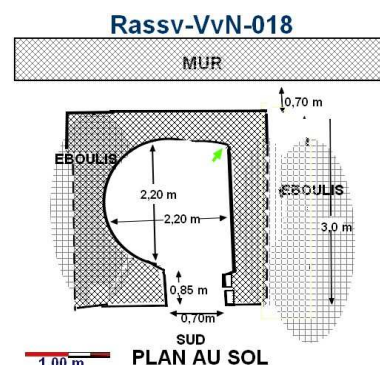
A l'intérieur, pas de linteau, la paroi est inclinée pour rattraper l'encorbellement.
