# LES TERRIERS

LES TERRIERS

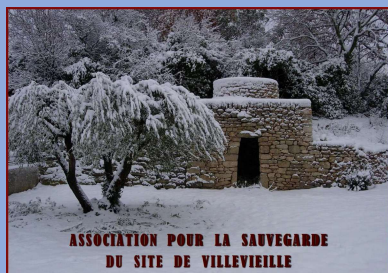
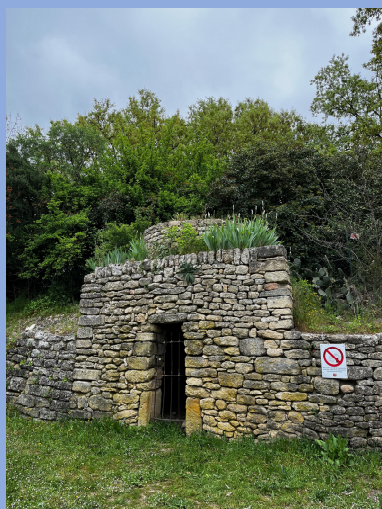
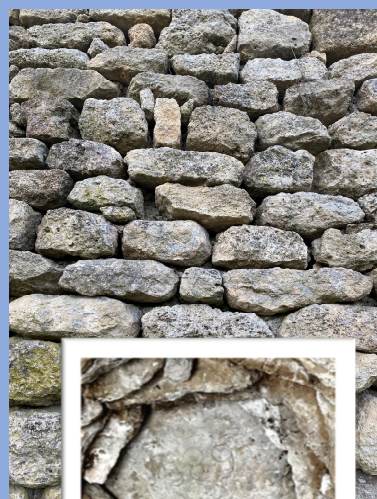
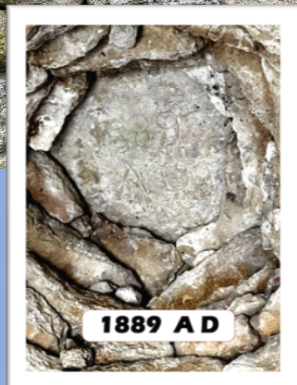
Bon état car restaurée en 2019 par un chantier d'insertion de la CCPS.

Quadrangulaire avec tourelle cylindrique caractéristique.

Murs en petit appareillage sans doute réalisé par commodité lors de la reconstruction.

Les murs ont été reconstruits et maçonnés de façon très discrète ne nuisant pas à l'aspect "pierre sèche".

Calcul du fruit : 5cm/m, intrados de forme ogivale.

Couverture: tas de charge avec une frange sommitale.

Entrée 0,70 m de large avec de grosses pierres d'angle à la base.

Linteau monolithe de 0,80 m de long.

Porte avec grille métallique anti intrusion.

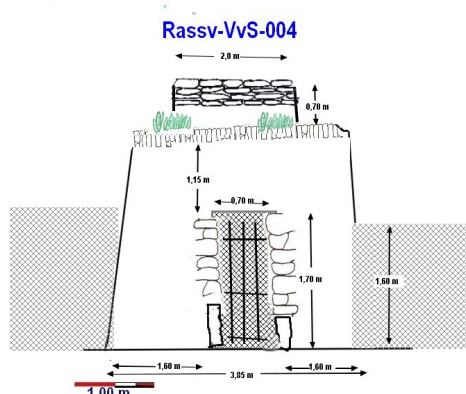
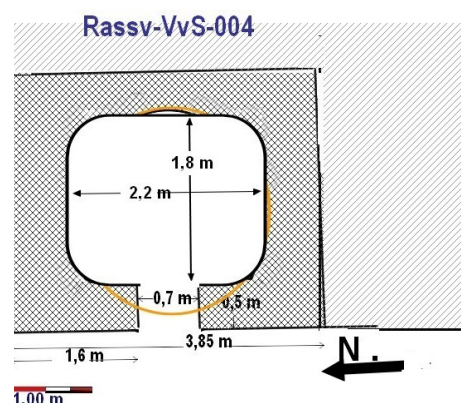
Sol : terre battue

## Bon état général
