# Ste CATHERINE

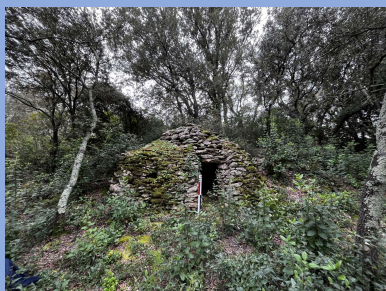
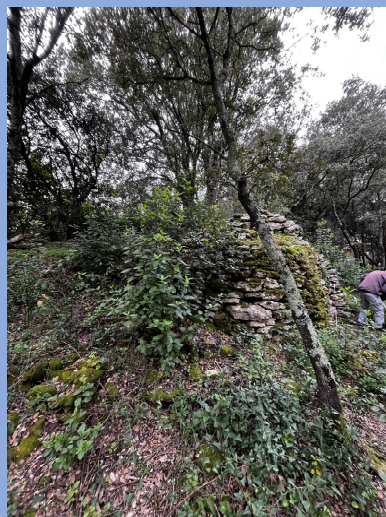
Aspect massif, en forme de dôme. Il y a des manques de pierres externes et internes, un renforcement avec des pierres de diverses tailles a été fait. Cette restauration augmente la forme de dôme et de bombé sur la façade, mais l'ensemble reste un peu précaire.

**Couverture :** Dôme, dalle sommitale déplacée.

Les pierres de renfort ont été placées en avant du linteau d'origine sur une épaisseur de 0,65 m augmentant ainsi l'épaisseur des murs.

Nombreux apports de pierres pour consolider façade et murs

Etat général : fragilité importante, malgré le renforcement effectué avec des pierres de fortes dimensions.
