## Du Stade

Ste CATHERINE

Rassv-VvN-014

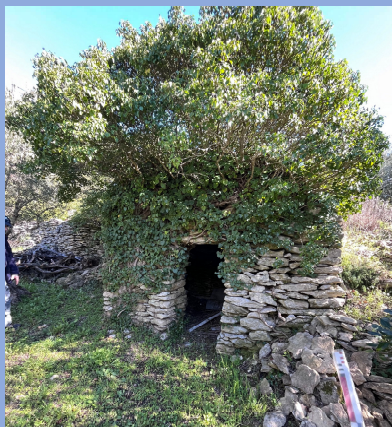
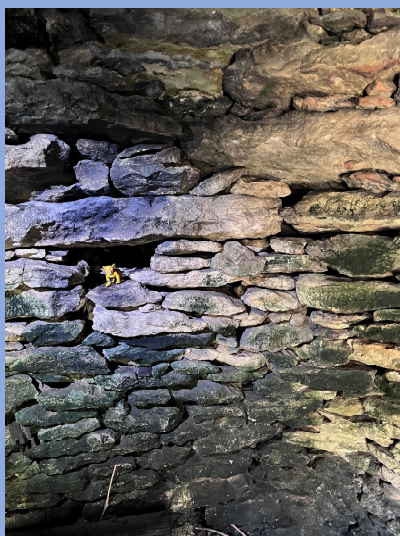
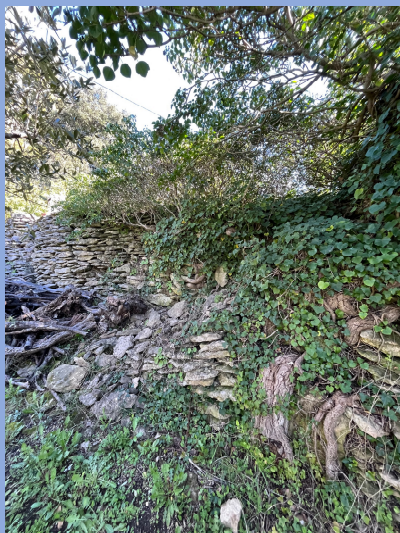
Presque totalement envahie (murs et dôme) par un gros lierre poussant sur le côté de la capitelle

**Aspect général**, quadrangulaire 2,80 m x 3 m  
Plan intérieur 1,90 m x 1,90 m Surface 3,6 m<sup>2</sup>

Murs : 0,60 m d'épaisseur, granulométrie moyenne

Nombreuses marques d'humidité sur les pierres de l'intrados.

### ETAT SANITAIRE : Bon état général

Capitelle bien construite, pierres bien assemblées et montage respectant les règles d'alignement et dimensions.
