## Sainte Catherine - Pont de la Lecque

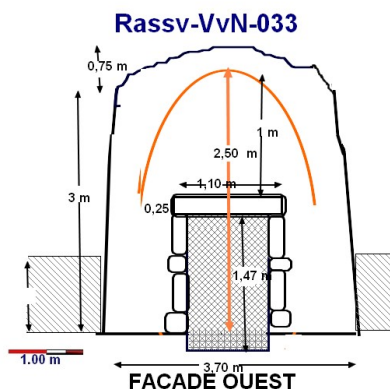
Ste CATHERINE

Située à proximité d'une habitation, cette capitelle a un environnement particulier bien illustré par la photo

Cette capitelle est partiellement incluse dans un clapas qui s'étend (plus ou moins éboulé) du côté est

Circulaire (3,70 m) surmontée par un dôme

Murs : 0,50 m constitué de pierres assez volumineuses

calées par des plus petites très régulièrement disposées

forme de l'intrados ogivale Très bonne disposition des pierres avec une dalle sommitale à 2,52 m. Frange sommitale ;

Entrée: 1,47 m de haut

En léger contrebas du à la construction récente d'une terrasse

Jambages et linteau en pierre soigneusement taillée;

Une porte en bois assez ancienne mais ne datant sans doute pas de la construction d'origine

Porte qui s'appuie sur des feuillures à droite et gauche

Baies Orientée Bien construite avec linteau et jambages

La baie coté sud a été bouchée;

**ETAT SANITAIRE** : Très bon état général.
