## Sainte Catherine (nord)

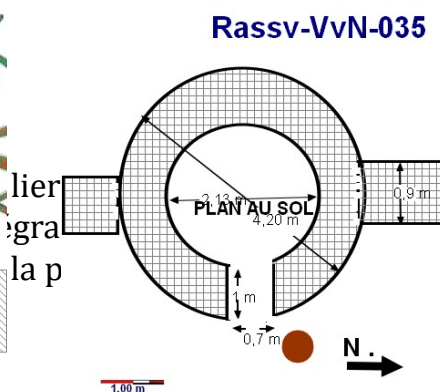
Ste CATHERINE

Un aspect massif avec une petite tourelle

De forme quadrangulaire (4,20 m)

Capitelle incluse dans un mur de clôture

La Capitelle a fait l'objet d'une restauration importante et régulière.

Un très gros chêne est à proximité de la façade, mais semble ne pas avoir entraîné de dommages.

Murs : Agencement des pierres, grossier mais a fait preuve de solidité:

Epaisseur des murs : 1 m

Calcul du fruit : 0,2 m sur la hauteur totale.

Départ d'encorbellement à 1 m, l'intrados de type ogival (Dalle sommitale à 2,65 m de hauteur).

Couverture (tourelle cylindrique), de 0,80 m de haut sur une arase de 0,85 m.

Frange sommitale faite de grosses pierres peu jointives

Entrée: Jambages en grosses pierres sommairement taillées.

Le linteau de 1,35 m est composé de 3 pierres. (0,30 – 0,40 – 0,30 de large)

ETAT SANITAIRE: Bon état général,
