# L'EFFONDREE

CATET

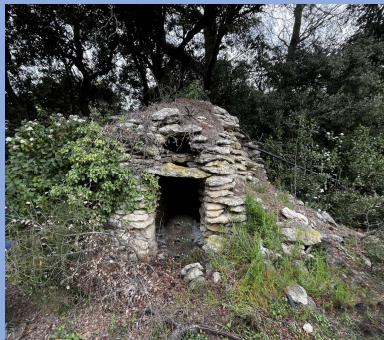
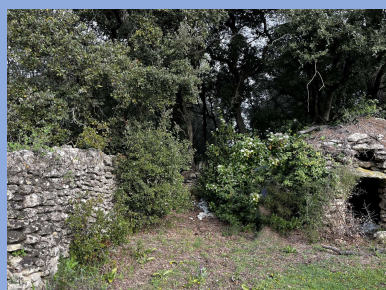
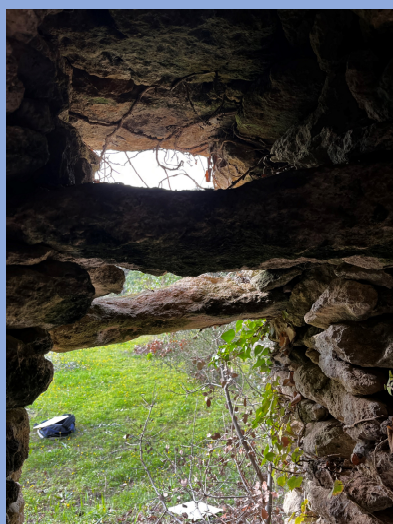
De forme plutôt circulaire, avec un dôme, assez bas, sans couronnement.

Etat fragilisé par effondrement à hauteur du linteau et jambage et du côté droit.

De l'intérieur le jour est visible entre les pierres de l'intrados côté droit.

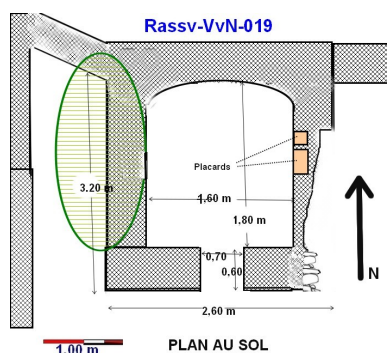
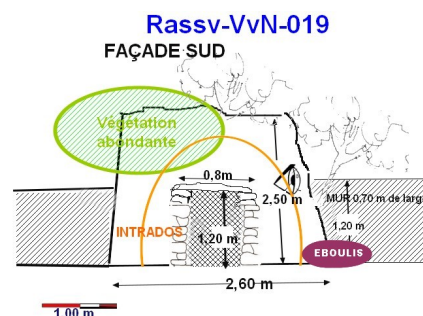
**ETAT GENERAL** plutôt moyen, fragilisé par un effondrement à hauteur du linteau et du jambage côté droit.

Les pierres du linteau ne sont pas bien soutenues et créent un risque important d'effondrement.
