## Sainte Catherine (nord)

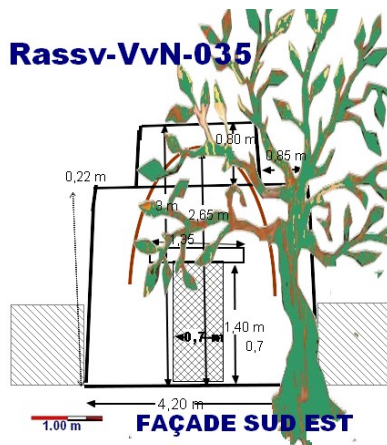
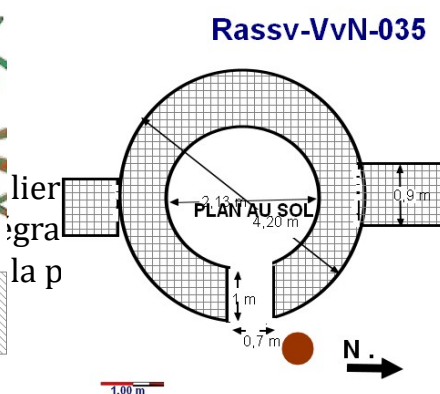
Ste CATHERINE

Un aspect massif avec une petite tourelle

De forme quadrangulaire (4,20 m)

Capitelle incluse dans un mur de clôture

La Capitelle a fait l'objet d'une restauration importante et régulière.

Un très gros chêne est à proximité de la façade, mais semble ne pas avoir entraîné de dommages.

Murs : Agencement des pierres, grossier mais a fait preuve de solidité:

Epaisseur des murs : 1 m

Calcul du fruit : 0,2 m sur la hauteur totale.

Départ d'encorbellement à 1 m, l'intrados de type ogival (Dalle sommitale à 2,65 m de hauteur).

Couverture (tourelle cylindrique), de 0,80 m de haut sur une arase de 0,85 m.

Frange sommitale faite de grosses pierres peu jointives

Entrée: Jambages en grosses pierres sommairement taillées.

Le linteau de 1,35 m est composé de 3 pierres. (0,30 – 0,40 – 0,30 de large)

ETAT SANITAIRE: Bon état général,
