# LA BOURRE

## Implantation

## Aspect général

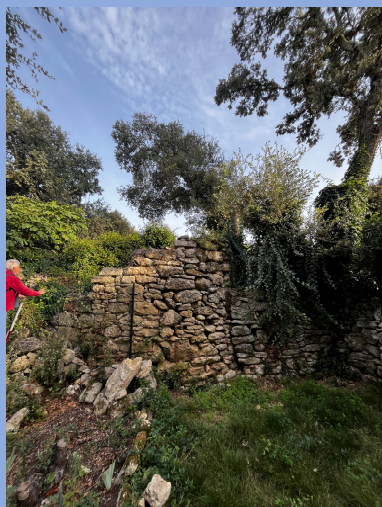
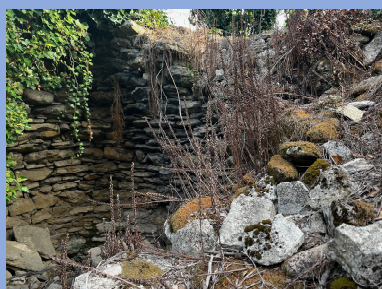
Grande capitelle partiellement en ruine avec risque d'effondrement total. 60% de la structure est effondré.

A gauche de la porte le tronc scié d'un gros cyprès qui a certainement contribué à la ruine de l'édifice.

A l'intérieur, éboulis de toutes les pierres de la structure sur près de 1,2 m de hauteur.

Dalle faitière manquante, la partie supérieure de la capitelle est effondrée.

Jambage gauche effondré, une partie avec feuillure est apparente dans l'éboulis. en grosses pierres taillées.

**ETAT GENERAL : en ruine.**
