Ste CATHERINE

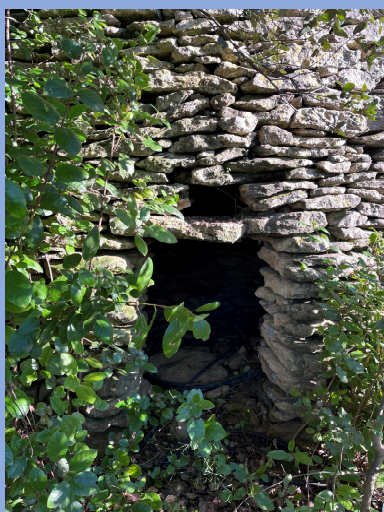
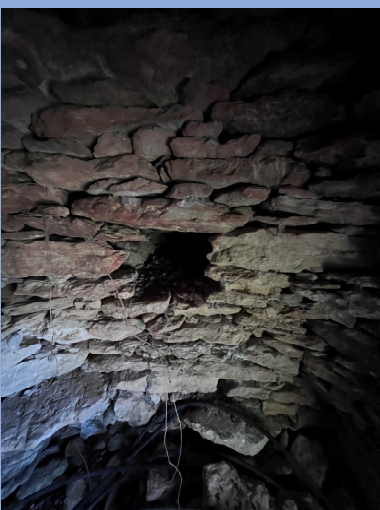
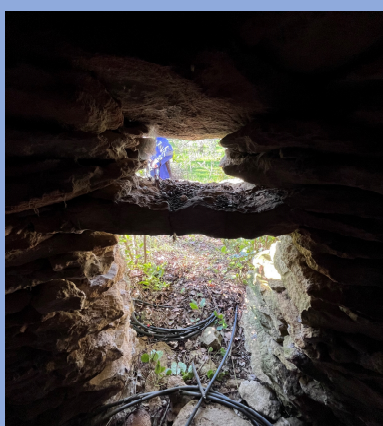
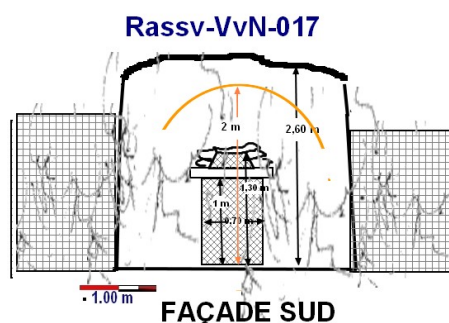
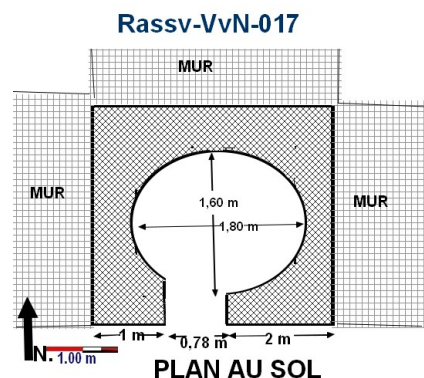
En bordure d'une olivette bien entretenue, encastré dans un clapas dont les murs se croisent à angle droit. La cabane est entourée d'une végétation (lierre abondant) qui la cache au premier abord.

Linteau avec une zone de décharge qui se prolonge à l'intérieur

Plan extérieur 3,7 m x 3 m

Surface intérieure circulaire 2,3 m<sup>2</sup>

Sol, 10 cm de terre battue

Murs : 0,70 m d'épaisseur, grosse granulométrie sur la partie basse de la façade et à l'intérieur,

Tas de charge quelconque, léger dôme sur le toit.

La dalle sommitale a été déplacée

Frange sommitale faite de petites pierres disposées à plat

Entrée Ouverture au sud

Jambages partiellement renforcés au ciment ?

Aménagements: Une petite "niche" côté nord

A 35 cm du sol, une rangée de pierres plates fichées dans le mur fait office de banquette sur presque le tour complet de la cabane

**ETAT SANITAIRE** : Bon état général.
