MAS CARRIER

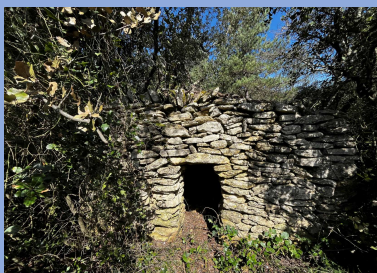
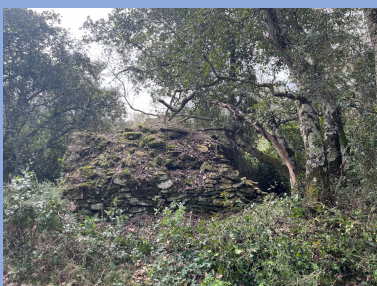
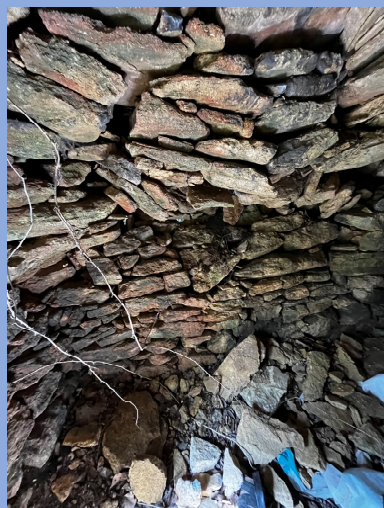
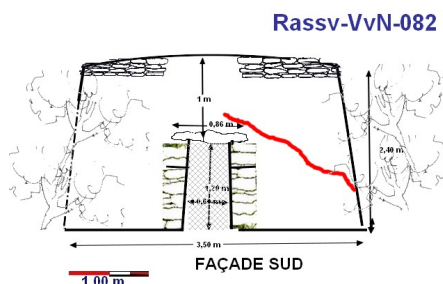
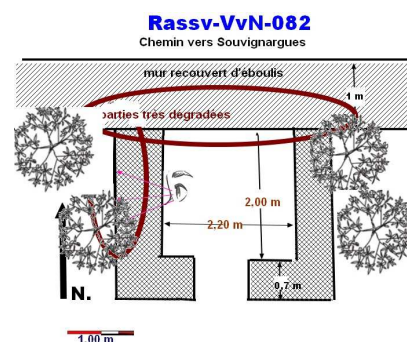
Construction peu soignée, aspect peu harmonieux de la construction.

Mauvais état général. Des parties de murs avec des pierres manquantes.

Important risque d'effondrement.
